台風14号による道路冠水

9月18日土曜日は未明から朝にかけて約95mm（3時から7時／府中市記録）の豪雨であり冠水状況は下記の通り。大町自治会菊池副委員長による近隣巡回では冠水箇所は無かった。

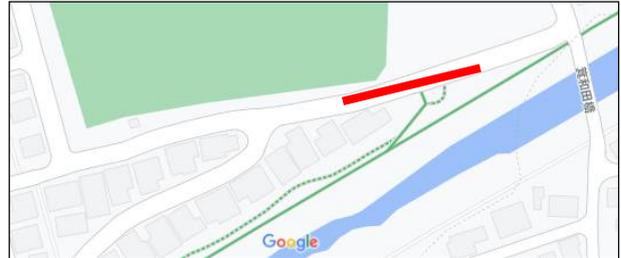
- (1) 4時間の降雨量が95mmと多かった。
- (2) 冠水した道路の30m範囲が凹んでいて、他の位置から流れやすい地形。
- (3) 雨水枡のグレーチングに落ち葉が溜まり、正常な排水を妨げていた。

箕和田橋西側道路（赤字；冠水範囲）

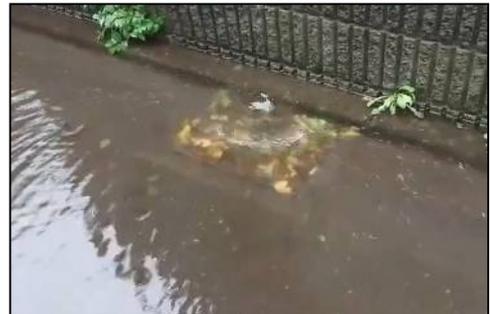
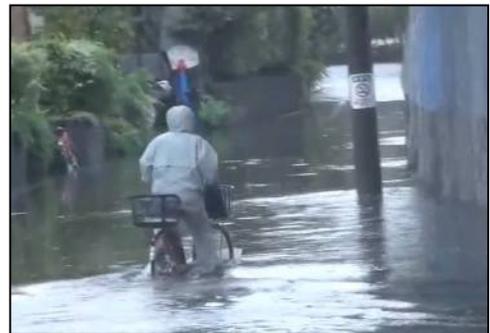
- (2) 今回は現場に向いた自治会員が雨水枡の落ち葉を取り除いたため、早期に冠水が解消された物と想像できる。冠水深さが約30cmのため、車両が走行すると排気管から水が浸入し走行できなくなる事も予想される。

雨水枡の落ち葉

少しでも冠水深さを減らすために、大雨や台風襲来が予想される場合は事前に雨水枡周辺の落ち葉やゴミの清掃を行う。野川隣接の自治会未加入10世帯にもPRする。
